**Wallfahrtskirche
Maria Himmelfahrt
Hohenpeißenberg
Gesamtinstandsetzung**

Standort:
Matthäus-Günther-Platz
82383 Hohenpeißenberg
Regierungsbezirk Oberbayern

Ein Bauprojekt des
Staatlichen Bauamtes
Weilheim
(www.stbawm.bayern.de)

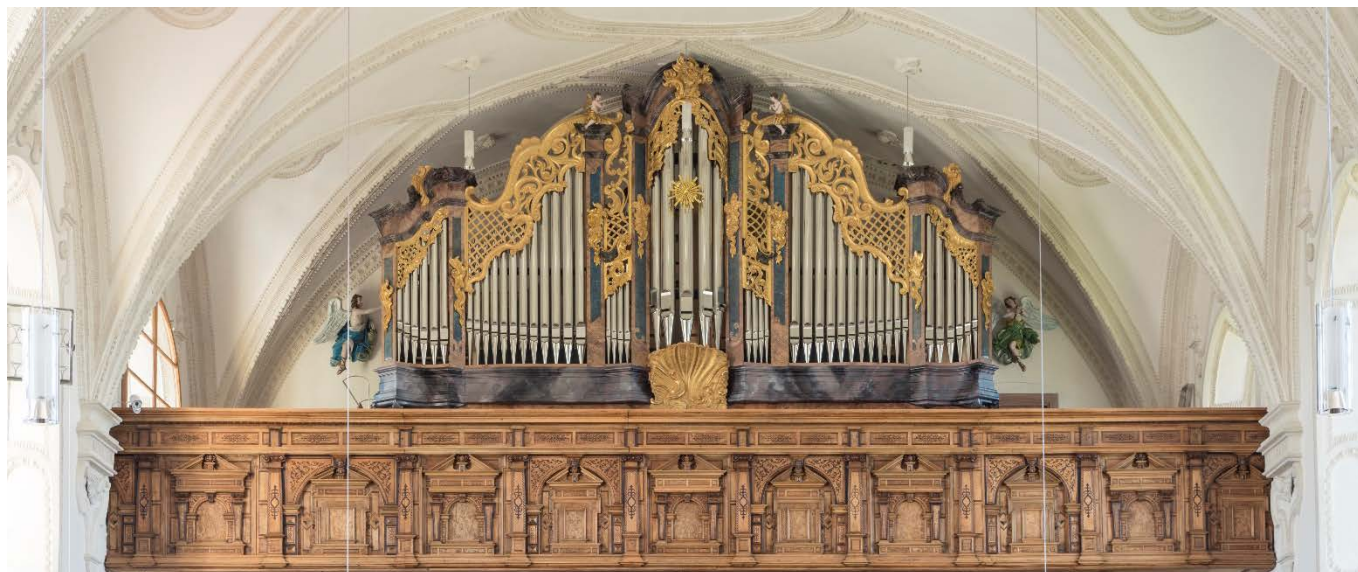
Empore mit Orgel – Foto Achim Bunz

Die untere Empore ist laut Inschrift 1619 gefertigt. Die obere gehörte ursprünglich zu einem Gang, der in Fensterhöhe von der Empore zur Kanzel führte, aber 1806 beseitigt wurde. Die mangelhafte Fundierung und der statisch ungenügende Aufbau der Emporenkonstruktion wurden im Rahmen der Sanierung ertüchtigt. Die aufwendigen Schnitz- und Intarsienarbeiten der 1960 mit Kunstharz überzogenen holzsichtigen Emporenbrüstungen und der Kanzel wurden durch Reinigung und zurückhaltende Retusche herausgearbeitet und aufeinander abgestimmt.

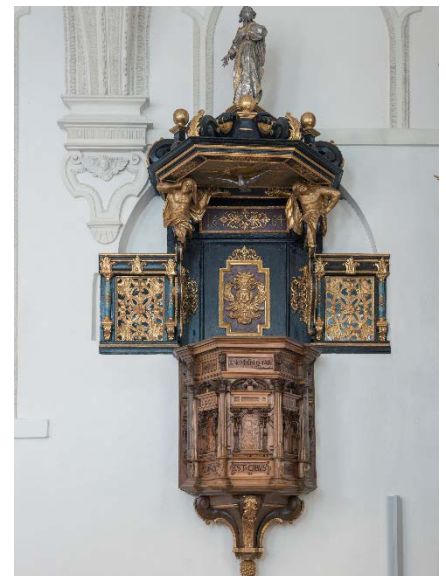
Kanzel – Foto Achim Bunz

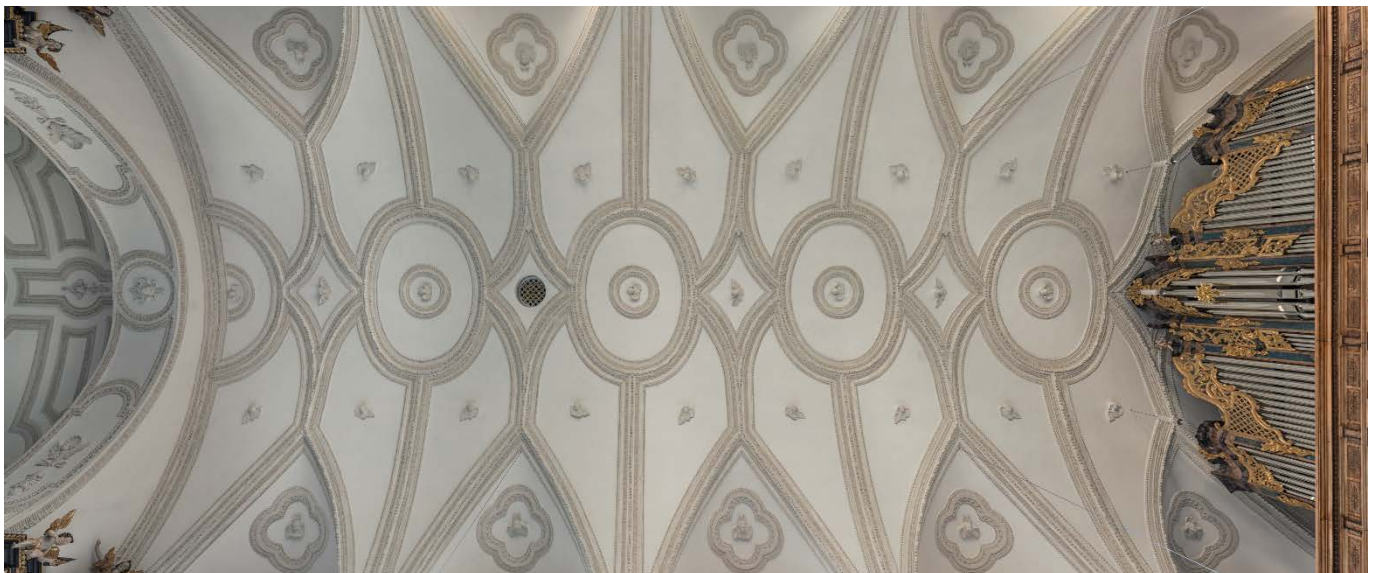
Stichkappendecke mit frühen Wessobrunner Modelstuck – Foto Achim Bunz

Im Rahmen der Innensanierung bearbeiteten Restauratoren die Raumschale, die Altäre und gefasste Holzoberflächen, die Oberflächen der Emporen und der Kanzel und das Holzgestühl. Die überlieferte Raumschale wurde in den 1960er Jahren entsprechend dem damaligen Zeitgeist patiniert gefasst. Im Rahmen der Sanierung wurden sichtbare Risssschäden, Wasserschäden, Putzblasen und Fehlstellen sensibel restauriert. Durch Verwendung eines Strahlverfahrens bei der Stucksanierung erfolgte die Herausarbeitung der Form des mehrfach überfassten Modelstucks. Mit Rückgriff auf die aus Befundungen gesicherte Fassung von 1615-19 konnte bei der Neufassung der Raumschale ein Stück des barocken Raumeindrucks wiedergewonnen werden. Die ursprüngliche, exquisite, blaufarbige Marmorierung der Altäre von 1717 war bereits mehrfach überfasst und erhielt im Rahmen der Sanierungsmaßnahmen 1960 eine ebenholzfarbige, patinierte Fassung mit kräftigem Pinselduktus.
