**Herzogschloss
Straubing
Sanierung und Umbau**

Standort:
Schlossplatz 2 b
Straubing
Regierungsbezirk Niederbayern

Ein Bauprojekt des
Staatlichen Bauamtes Passau
(www.stbapa.bayern.de)

Bauzeit:
06 / 2014 – 10 / 2016

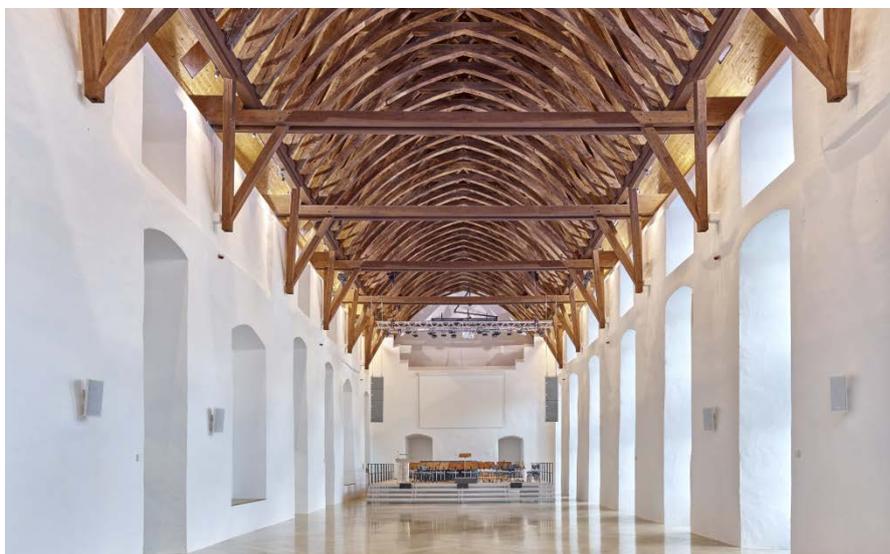
Der Rittersaal wurde mit neuer Audio- und Videotechnik, Saal-, Bühnen- und Effektbeleuchtung ausgerüstet (Foto © Marcel Peda)

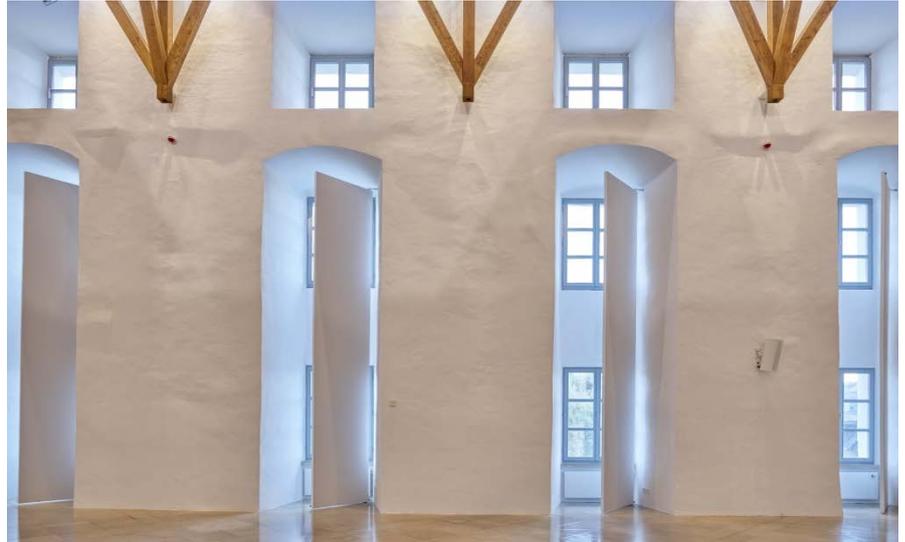
Stoffbespannte, 6 m hohe, bewegliche Innenläden in den tiefen Fenster­nischen dienen zur Raumverdunkelung und zur Verbesserung der Akustik im Rittersaal (Foto © Marcel Peda)

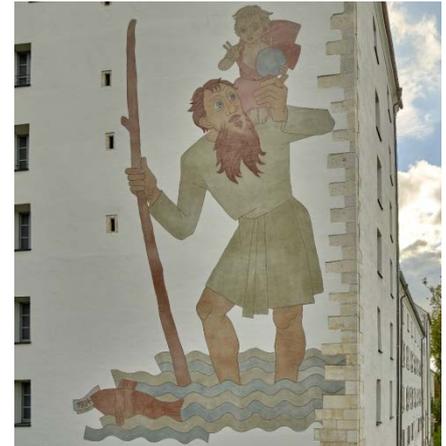
Im Rahmen der Fassadeninstandsetzung wurden auch die Eckquaderungen und das 1934 auf der Ostfassade des Ostturms angebrachte, 15 m hohe Wandfresko des Hl. Christophorus restauriert (Foto © Marcel Peda)

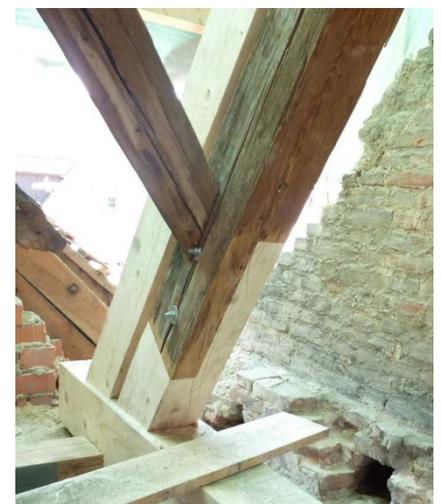
Morsche Balkenfüße des Dachtragwerks – wie hier im Westturm – wurden querschnittsgleich ersetzt (Foto ©Staatliches Bauamt Passau)

sind die kraftschlüssigen Bauteilverbindungen wiederhergestellt und vor allem die im Westturm noch weitgehend original erhaltene mittelalterliche Dachkonstruktion denkmalgerecht instandgesetzt. Bei beiden Türmen wurde die vorhandene Biberschwanz-Dachdeckung erneuert und damit die restaurierten Dachstühle künftig wieder gegen Wind und Wetter geschützt. Im Rahmen der Außeninstandsetzung wurden auch die Fassaden instandgesetzt, der Außenputz partiell erneuert, die Eckquaderungen und das Wandfresko des Hl. Christophorus auf der Ostfassade des Ostturmes restauriert sowie der Natursteinsockel, der während des Hochwassers 2013 unter Wasser stand, saniert. Die Fassaden erhielten einen neuen Anstrich und die Fensterverglasungen wurden mit einer Dreifach-Wärmeschutzverglasung erneuert. Auch an der Schlosskapelle St. Georg waren substanzerhaltende Maßnahmen notwendig. Hier wurde die Raumschale gereinigt, Fassungen partiell ergänzt, die Sockelbereiche neu verputzt und
